PLAN ESPECIAL FINCA VISTA ALEGRE

INFORMACIÓN URBANÍSTICA
INFRAESTRUCTURAS

Diciembre 2007

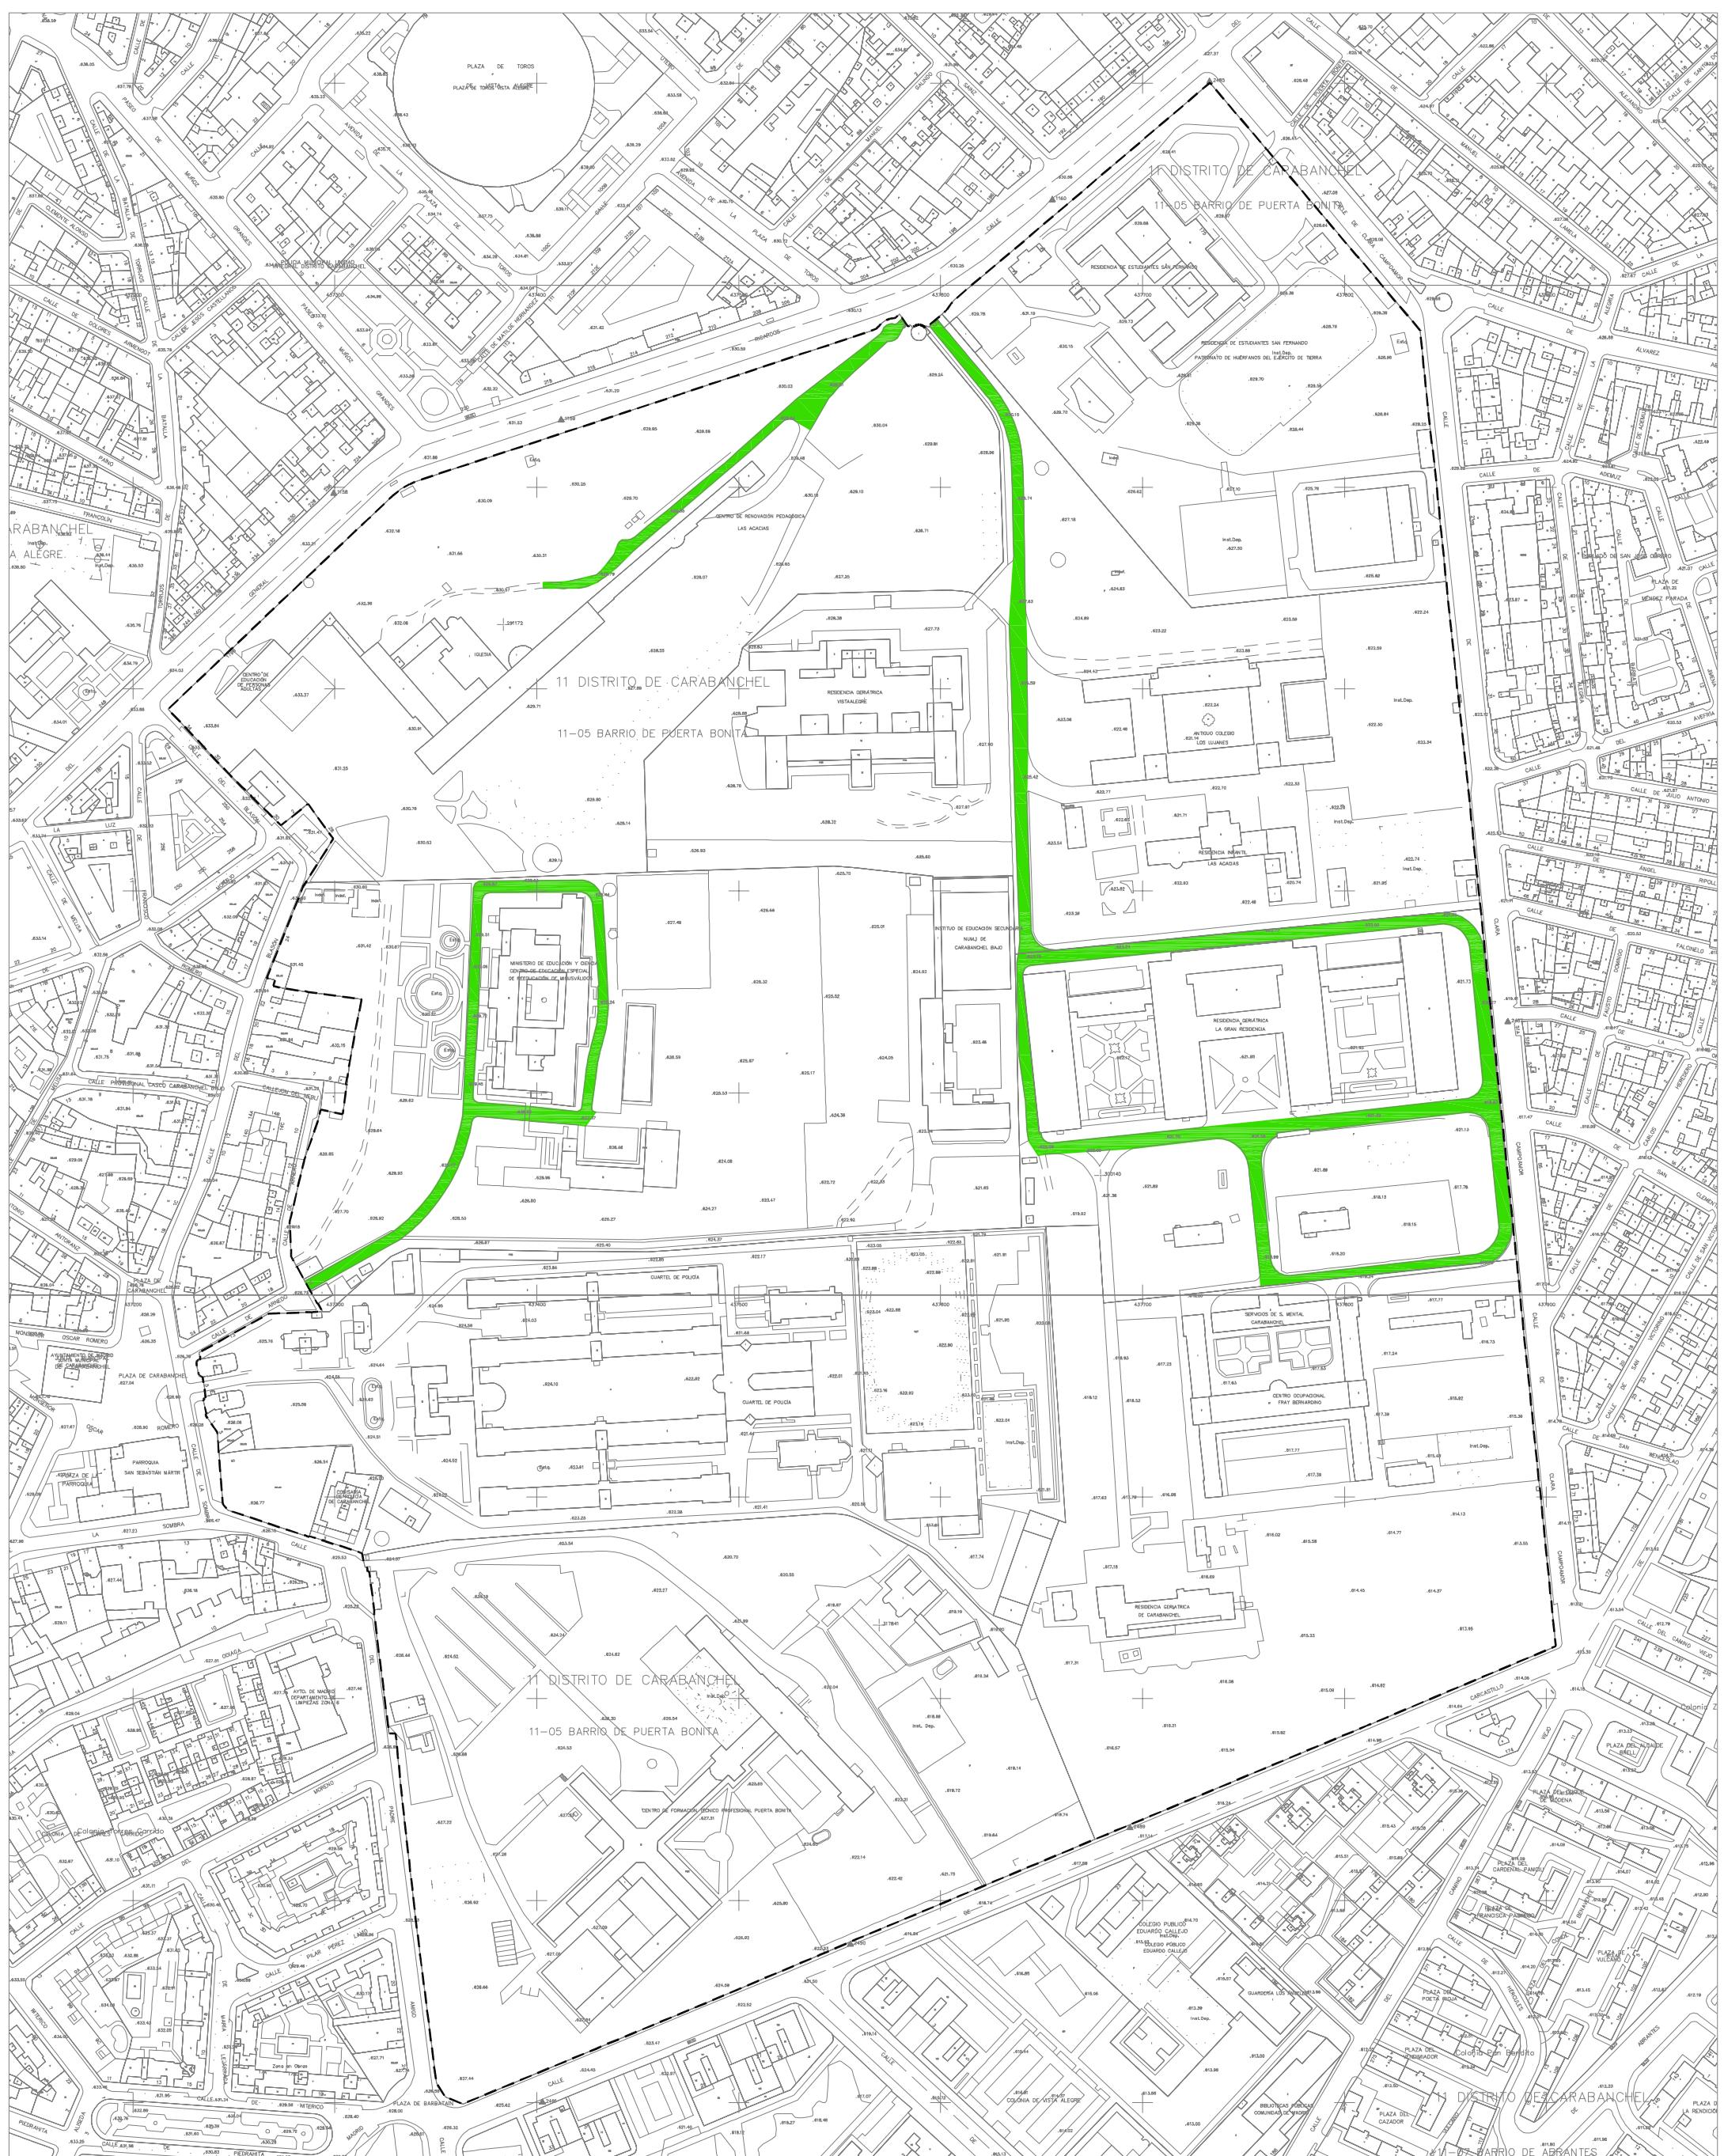
RED VIARIA EXISTENTE

Hasta ahora la red viaria interior es sólo usada por los distintos usuarios establecidos en ella. Sin embargo, cabría hacer una primera distinción, en función del uso que recibe, entre red viaria de uso comunitario y red de uso privativo por la edificación a la que sirve. Dicha red se acompaña como plano nº 1.

La ejecución de estos viales no responden a un único criterio, probablemente motivado por las diversas transformaciones y adaptaciones que han ido produciéndose a lo largo del tiempo y a decisiones de ejecución tomadas con características constructivas diferentes y ajustes a normativas diversas, por lo que se observa una cierta heterogeneidad en ellos.

Su estado de conservación tampoco es homogéneo, presumiblemente porque la competencia de su mantenimiento no sea única, aunque aún no se ha recibido una información suficiente sobre ello, por lo que esta presunción es una hipótesis que habrá de ser confirmada, o desmentida, posteriormente.

La nueva red pública ha de tener presente los accesos actuales y la red considerada de uso comunitario para definir la estructura y posible jerarquía en la misma, así como los nuevos puntos de contacto con los viales exteriores a la finca.

La red actual puede considerarse aceptable, con calificativos puntuales de mejorable, para la situación actual. Sin embargo, para la nueva situación prevista, con un mayor uso intensivo del área por los ciudadanos, la calificación deriva a mala, requiriendo una transformación profunda de este servicio, tal como se ha reflejado en puntos anteriores.

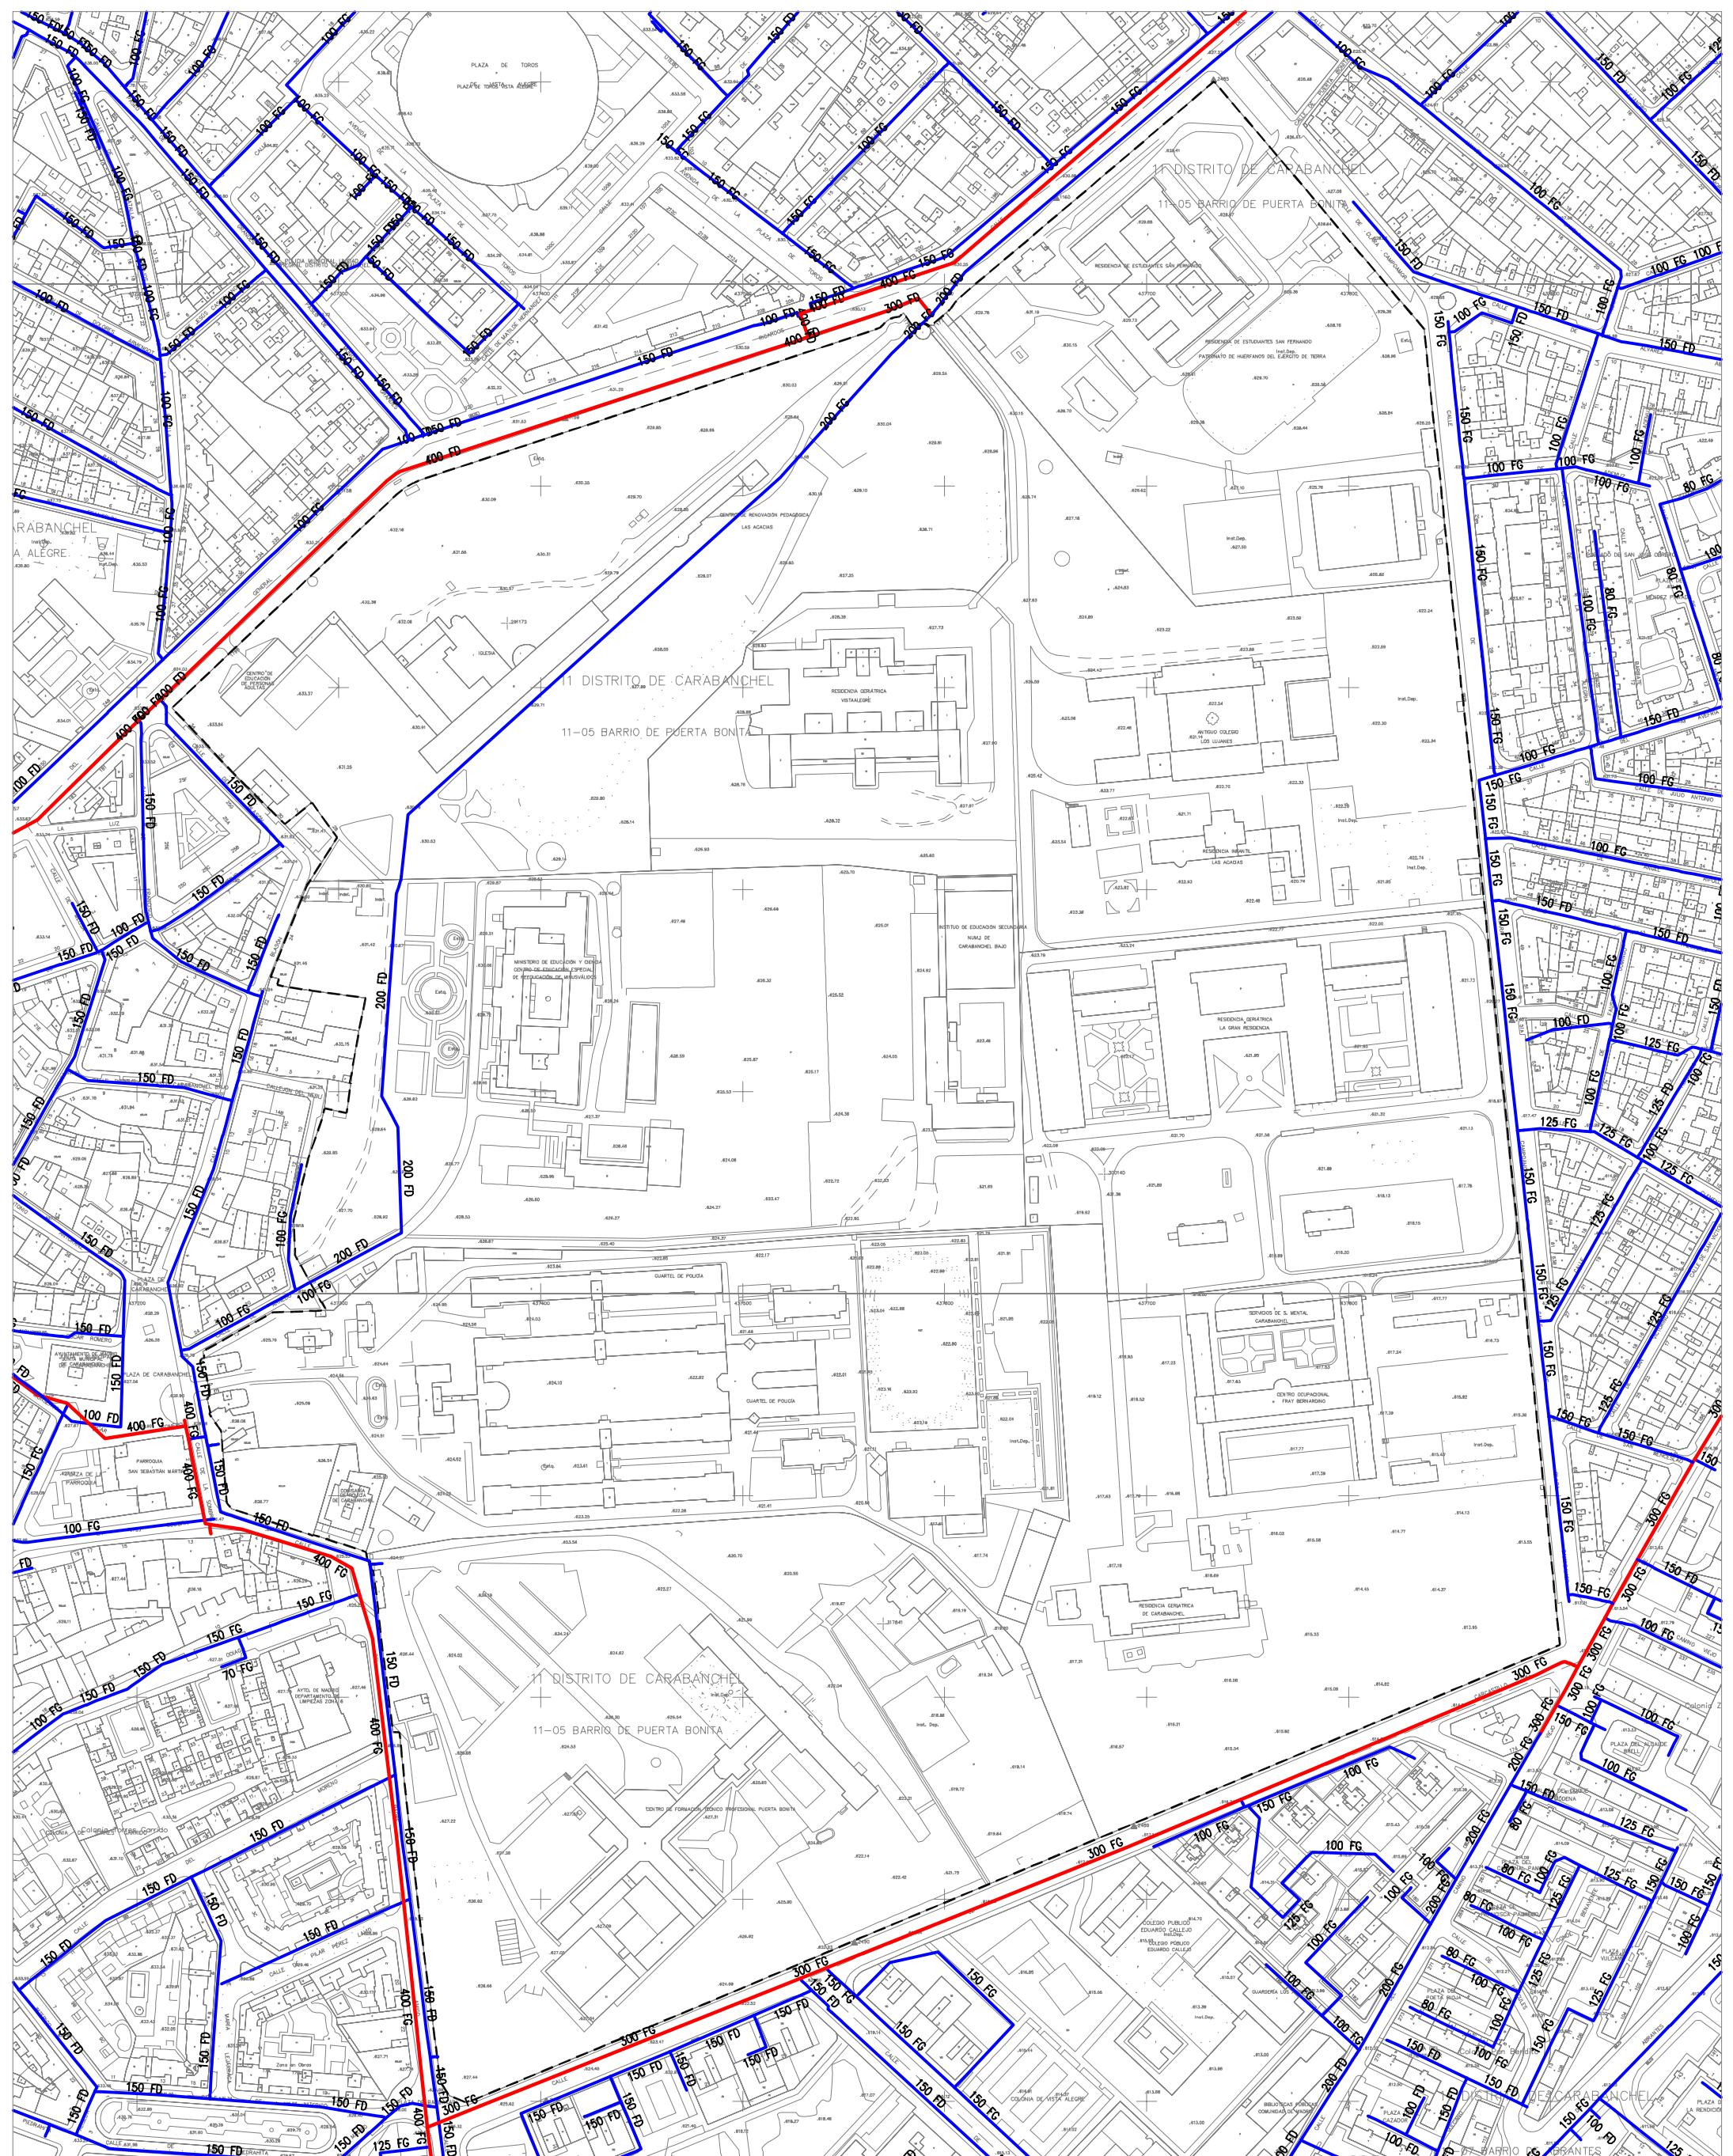
INFRAESTRUCTURA HIDRÁULICA.
ABASTECIMIENTO EXISTENTE

El suministro de agua potable a la finca está proporcionado por el Canal de Isabel II (CYII) a través de una tubería Ø 200 mm, de fundición gris, que atraviesa el ámbito y lo cruza desde el noroeste del sector, donde se deriva de la arteria Ø 300 mm, que discurre por la calle General Ricardos, hasta el oeste del mismo, donde conecta con las tuberías Ø 100 mm que discurren por la calle Arnero, así como por las tuberías de borde que discurren por todo el perímetro de la finca.

Sobre las tuberías de borde oeste es donde se localizan mayor número de acometidas para servicio de las edificaciones y satisfacción de otros usos (riego, por ejemplo), estando las restante sobre la tubería descrita en el párrafo anterior y sobre las que discurren por la calle general Ricardos. Sin embargo por le este y sur del ámbito no existen ninguna acometida.

La red existente se ha dibujado en el plano 2, donde se ha distinguido entre red de transporte y red de distribución. Presumiblemente, la posible viabilidad de suministro que haya de solicitarse al CYII, para ajustar la futura red a la nueva situación que se genere, se proporcionará desde las tuberías de transporte, dejando las restantes para mallado de la nueva red que se implemente.

Se puede concluir, por tanto, que la red existente, además de no adecuarse a la normativa vigente, presenta un deficiente estado de conservación, por lo que será necesario proceder a la implantación de una nueva red en su totalidad, ejecutada mediante una sola acción o bien por fases.

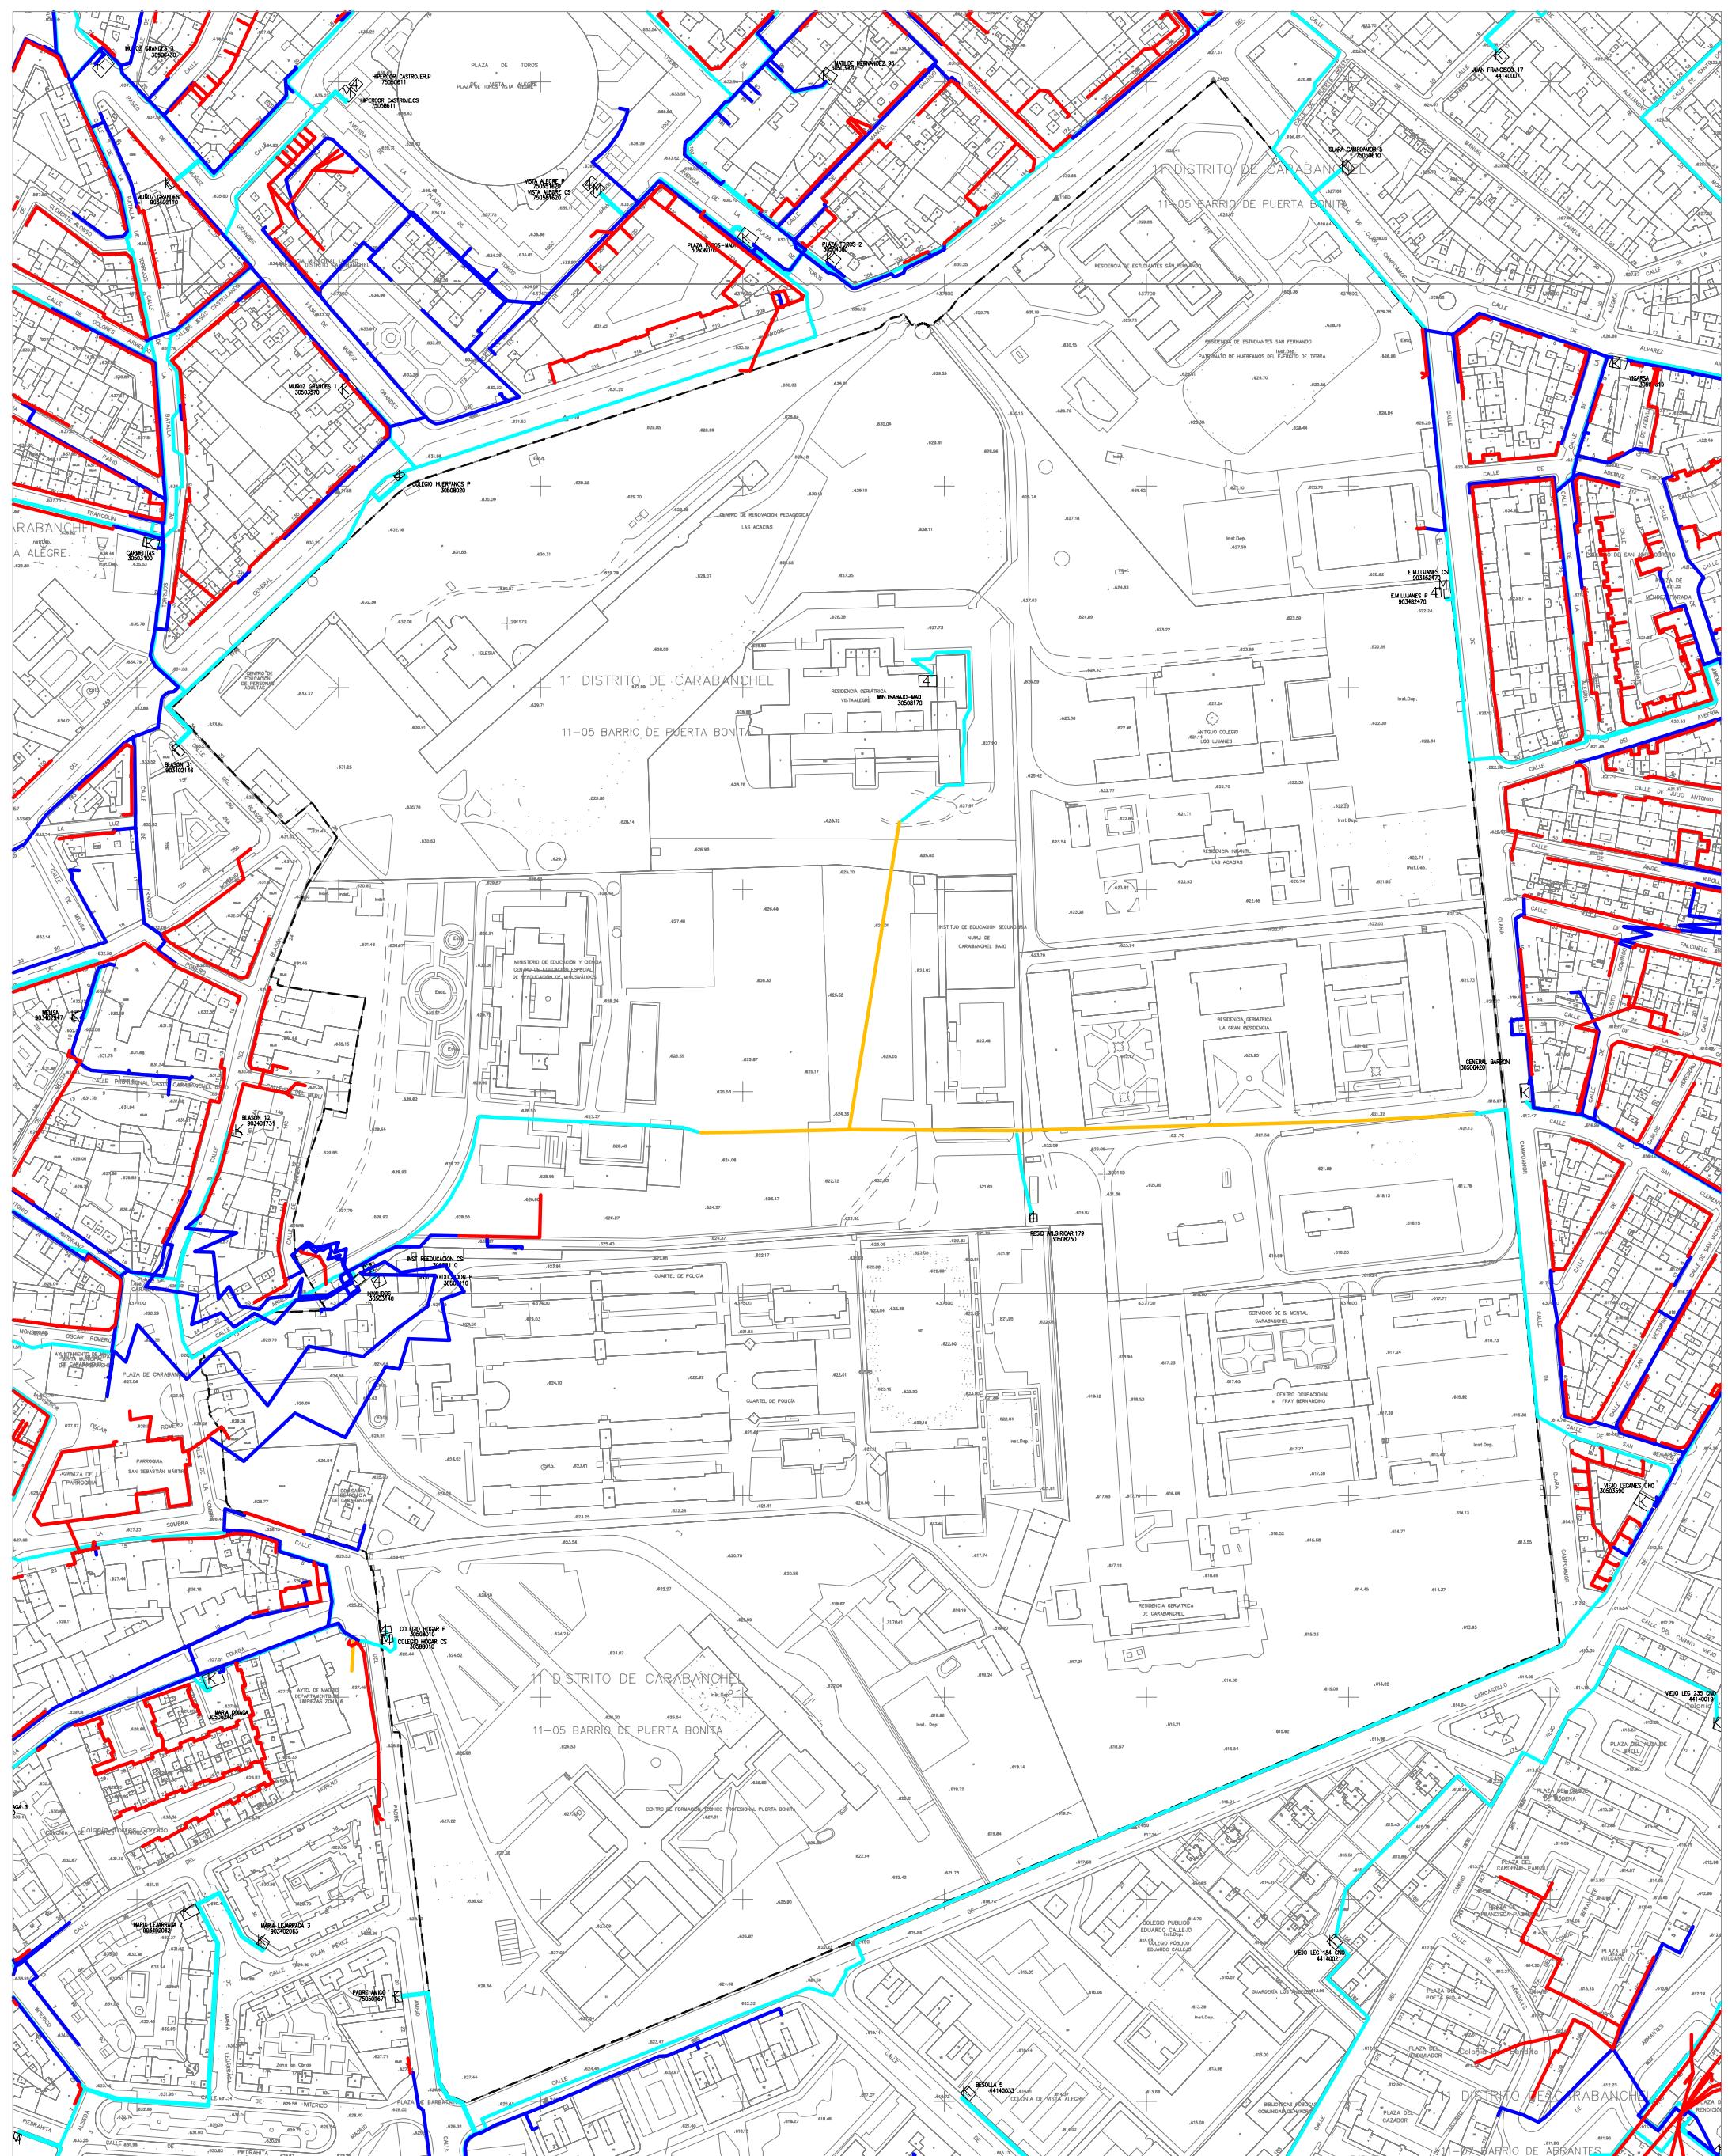
INFRAESTRUCTURA ENERGÉTICA.
RED DE ENERGÍA EXISTENTE

El suministro de energía eléctrica al ámbito lo proporciona actualmente la Compañía Iberdrola, tanto en media como en baja tensión. Los edificios interiores están suministrados a través de centros de transformación interiores, mientras que algunos de los edificios más externos se suministran directamente en baja tensión.

En cuanto a las líneas de media tensión, coexisten líneas aéreas con trazados soterrados. Las primeras habrán de eliminarse totalmente, mientras que las segundas podrán permanecer en su ubicación actual si no interfieren con la nueva ordenación que se implemente.

La red existente de la compañía se ha reflejado en el plano 4.

La red subterránea dependiente de la Compañía Iberdrola se supone que estará adecuada a su normativa, no así la red que en la actualidad es aérea, la cual ha de transformar en subterránea con la reurbanización del ámbito.

Ello supondrá una remodelación del servicio que habrá de redefinirse de acuerdo con la compañía Iberdrola en fases posteriores de este planeamiento y, sobre todo, en la posterior de proyecto de reurbanización del sector.

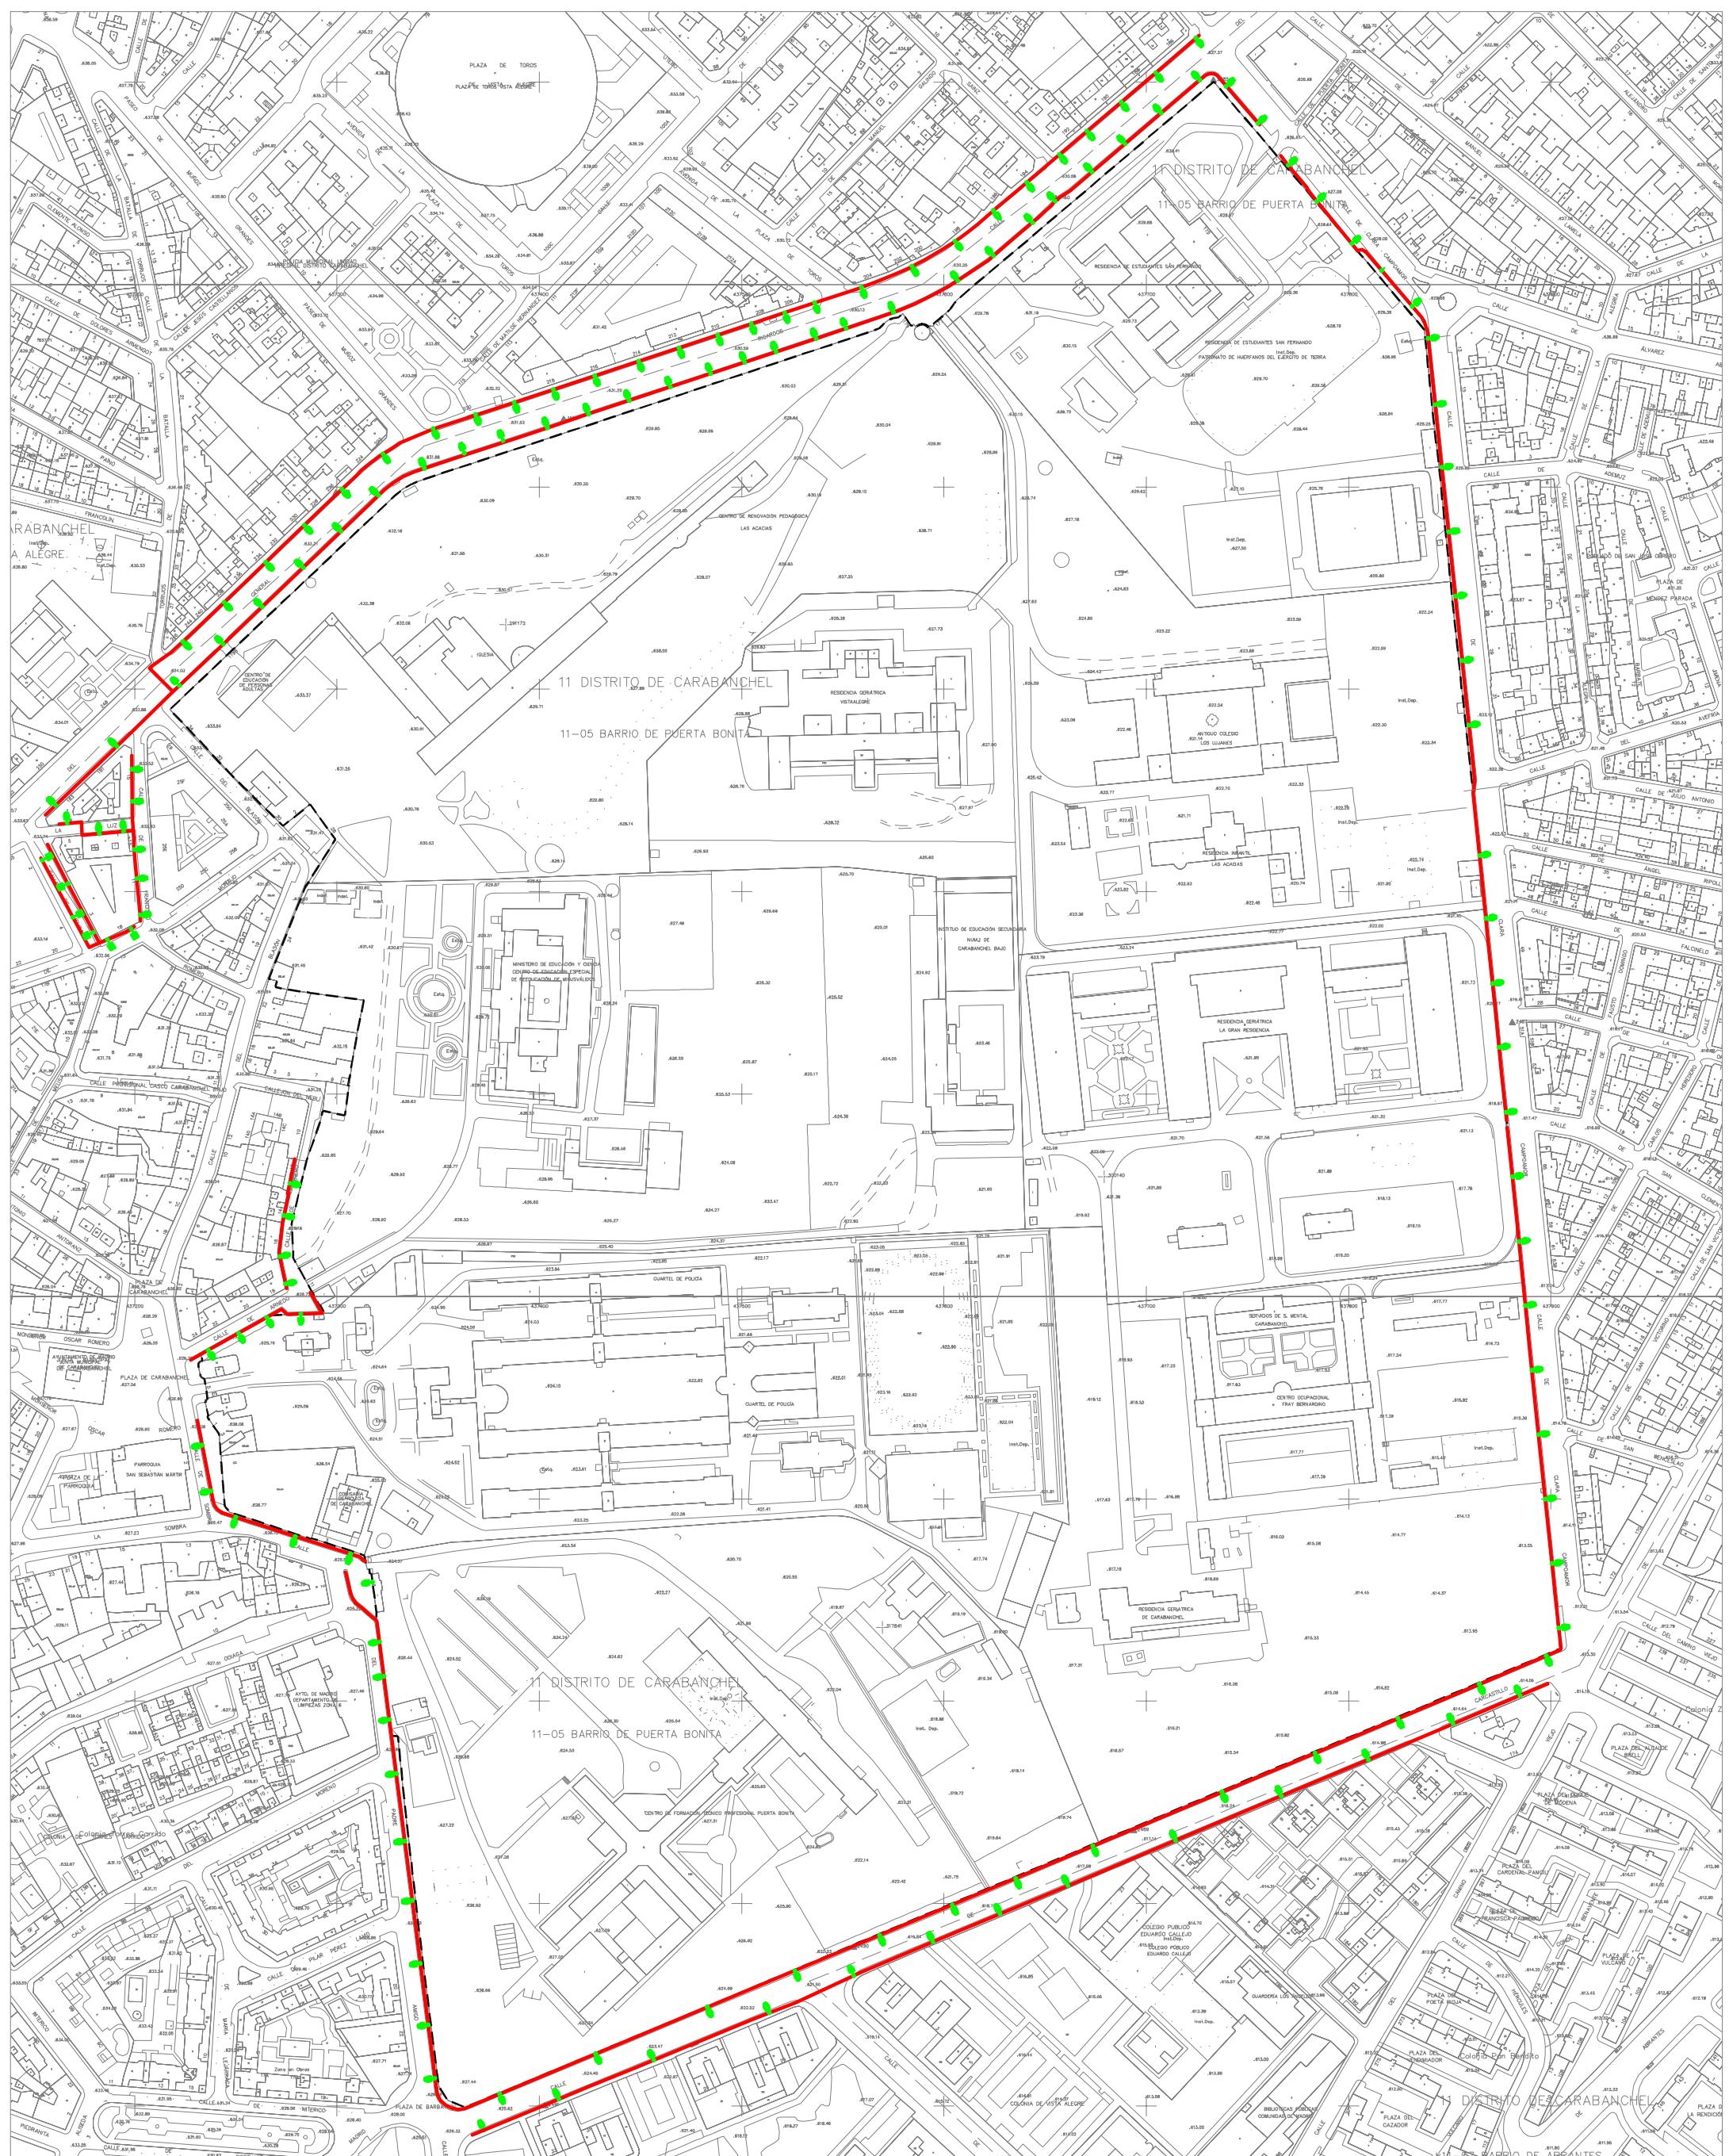
INFRAESTRUCTURA ENERGETICA.
ALUMBRADO PUBLICO EXISTENTE

La red municipal sólo se localiza en los bordes de la finca; es decir en las calles de competencia del Ayuntamiento, que las mantiene el Departamento de Alumbrado.

De la inspección visual realizada se deduce una cierta heterogeneidad en la ejecución de la red, tanto en la disposición de las luminarias como en la interdistancia entre ellas, la cual no responde a un criterio unitario de implantación, probablemente motivado por las diversas transformaciones y adaptaciones que han ido produciéndose a lo largo del tiempo y a decisiones de ejecución tomadas con características constructivas diferentes y ajustes a normativas diversas, por lo que se observa una cierta heterogeneidad tanto en báculos como en luminarias y, consecuentemente, en el nivel de iluminación proporcionado.

La red municipal existente se ha reflejado en el plano 5.

Como se ha citado, la red existente no cumple, en general, todos los criterios demandados por la normativa vigente, por lo que requieren su adaptación a la normativa actual sobre todo en lo referente al nivel de iluminación, materiales utilizados (báculos, luminarias, cables, etc), tomas de tierras de cada farola y de la red general...

El estado de conservación de la red no es, en general, bueno, con zonas de poca luminosidad, por lo que precisa de una intervención de carácter generalizado, aprovechando la remodelación del servicio para ajustarlo a la normativa actual y adecuarlo a la nueva ordenación que se proponga para el sector.

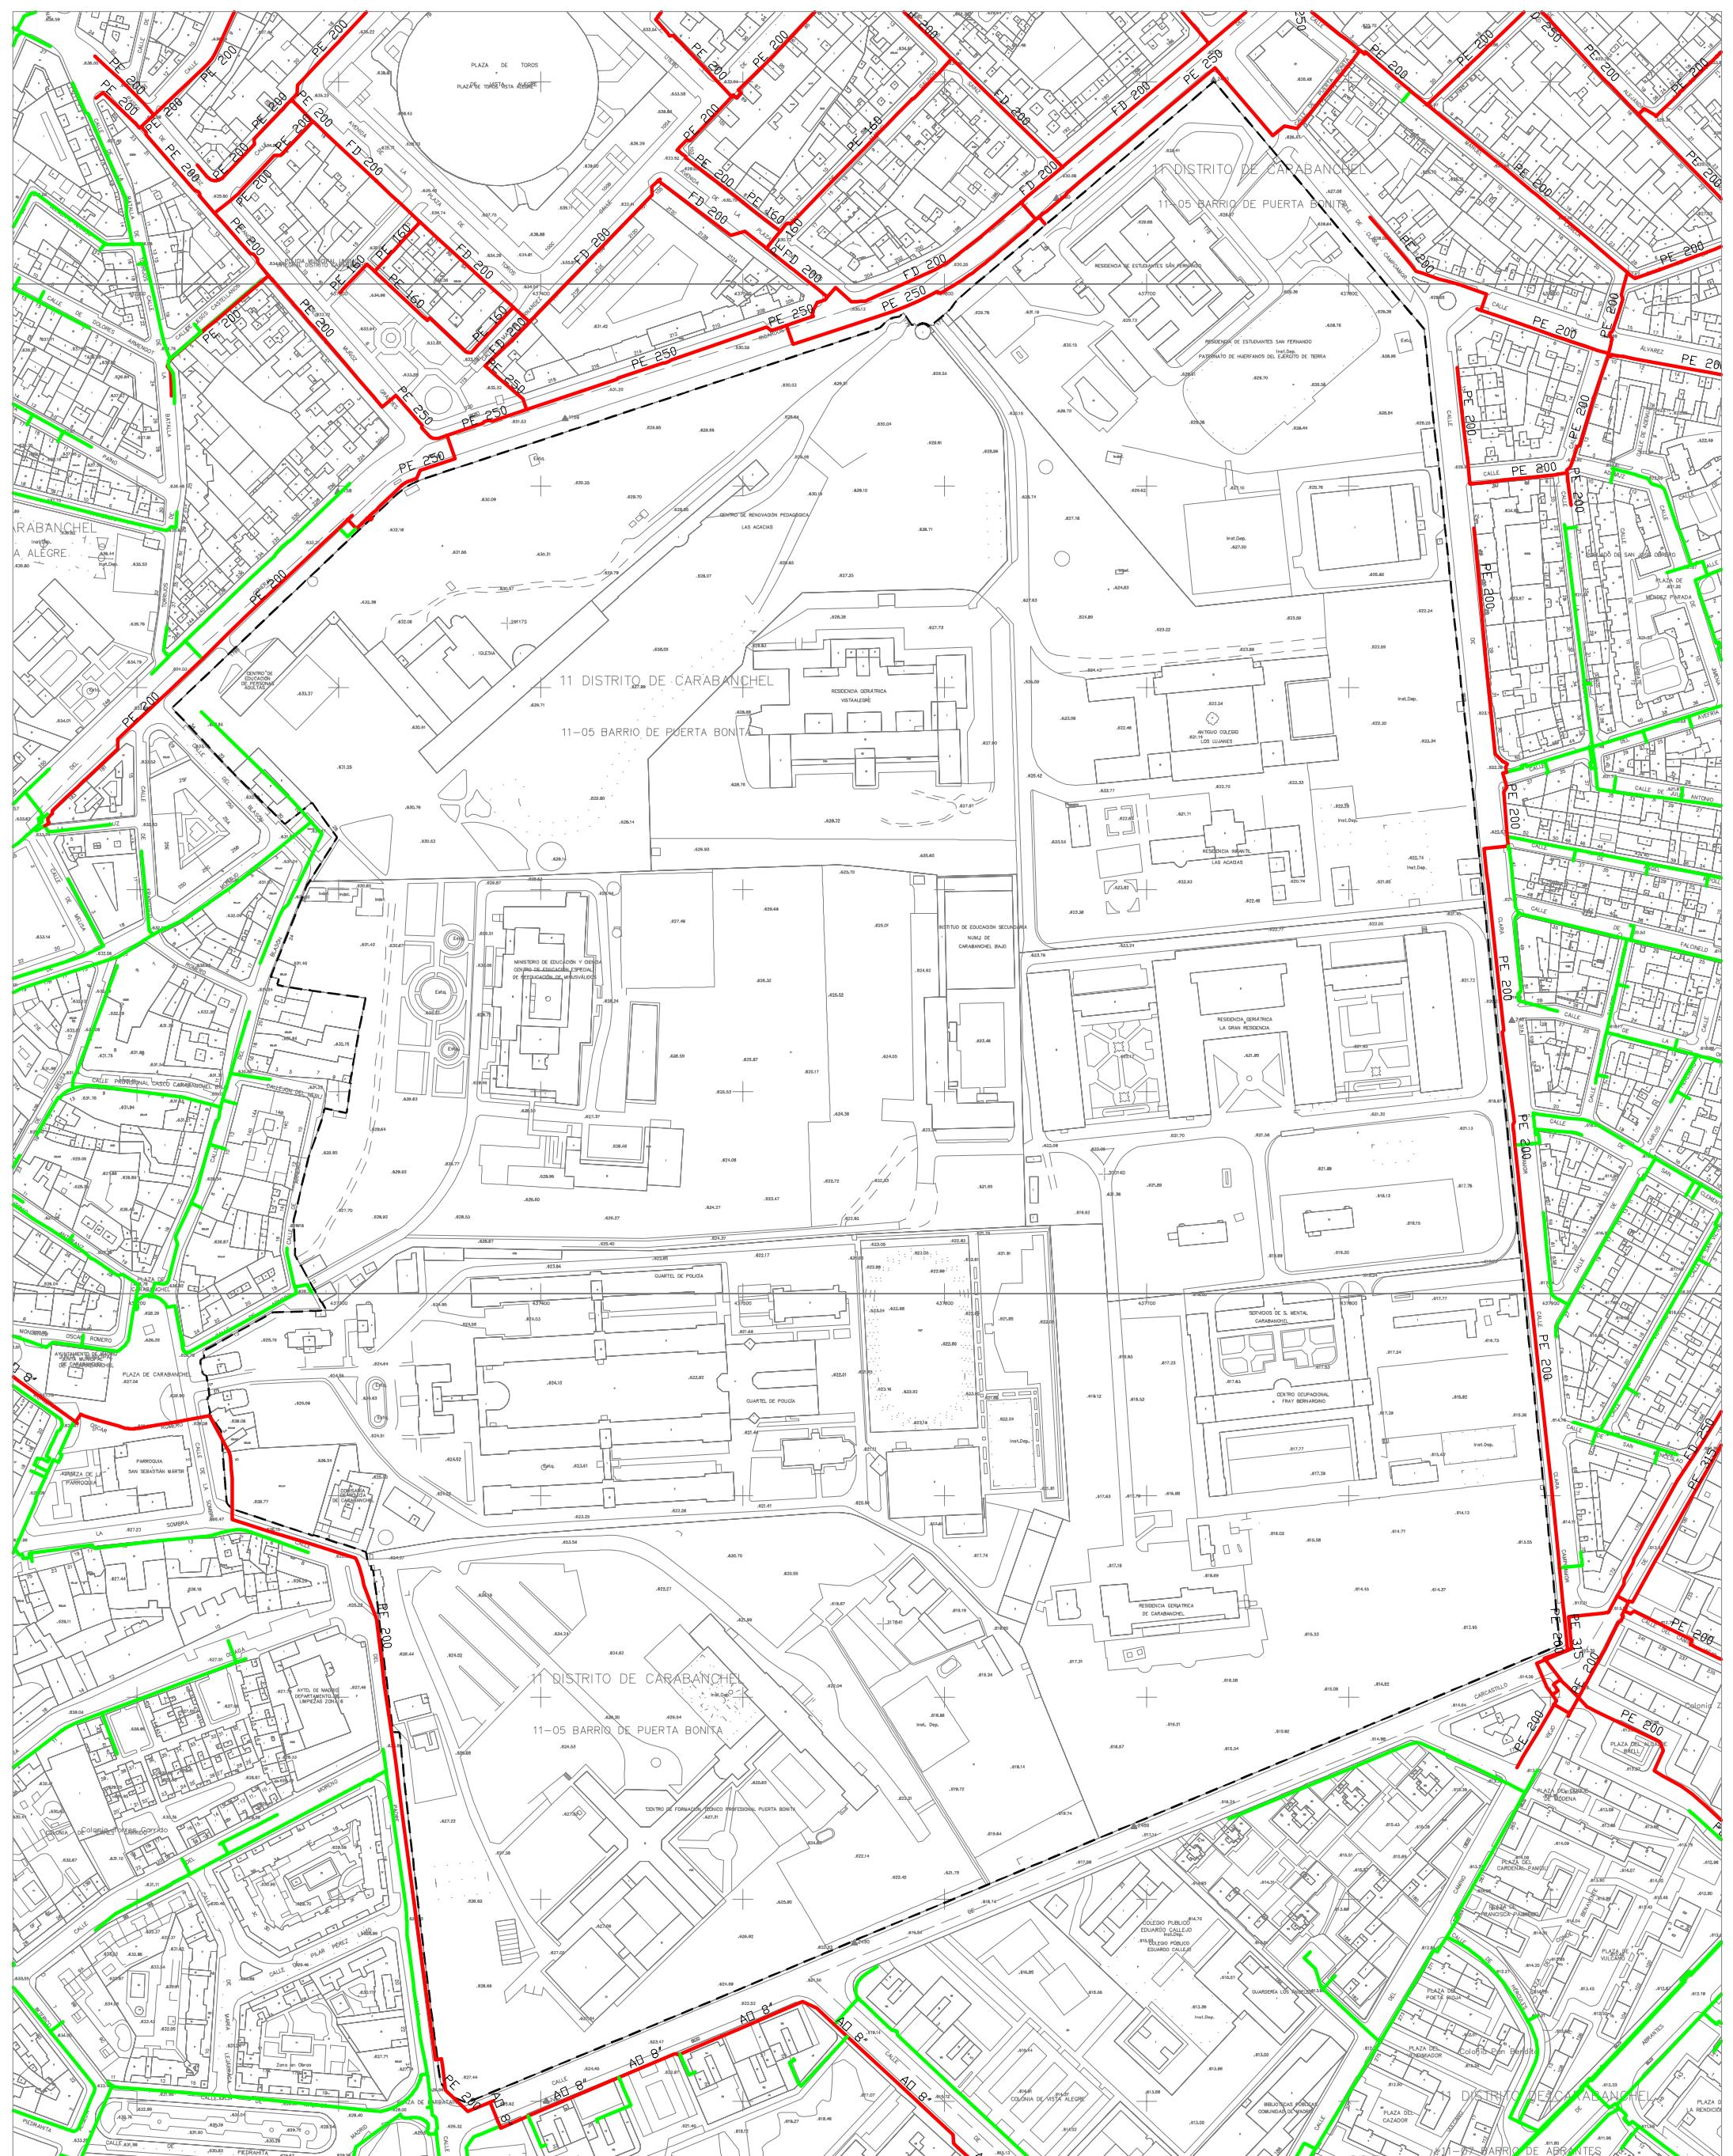
INFRAESTRUCTURA ENERGETICA.
RED DE GAS EXISTENTE

Según la información facilitada por la compañía Gas Natural, existen canalizaciones de gas a lo largo del perímetro del recinto, al este, en la calle de Clara Campoamor, al sur del ámbito, en la calle de Carcastillo y al oeste en las calles Padre Amigó, Carabanchel Sombra, Blasón y en el noroeste en la calle General Ricardos.

La red existente se ha reflejado en el plano 6.
