PLAN ESPECIAL FINCA VISTA ALEGRE

INFORMACIÓN URBANÍSTICA
INFRAESTRUCTURAS

Diciembre 2007

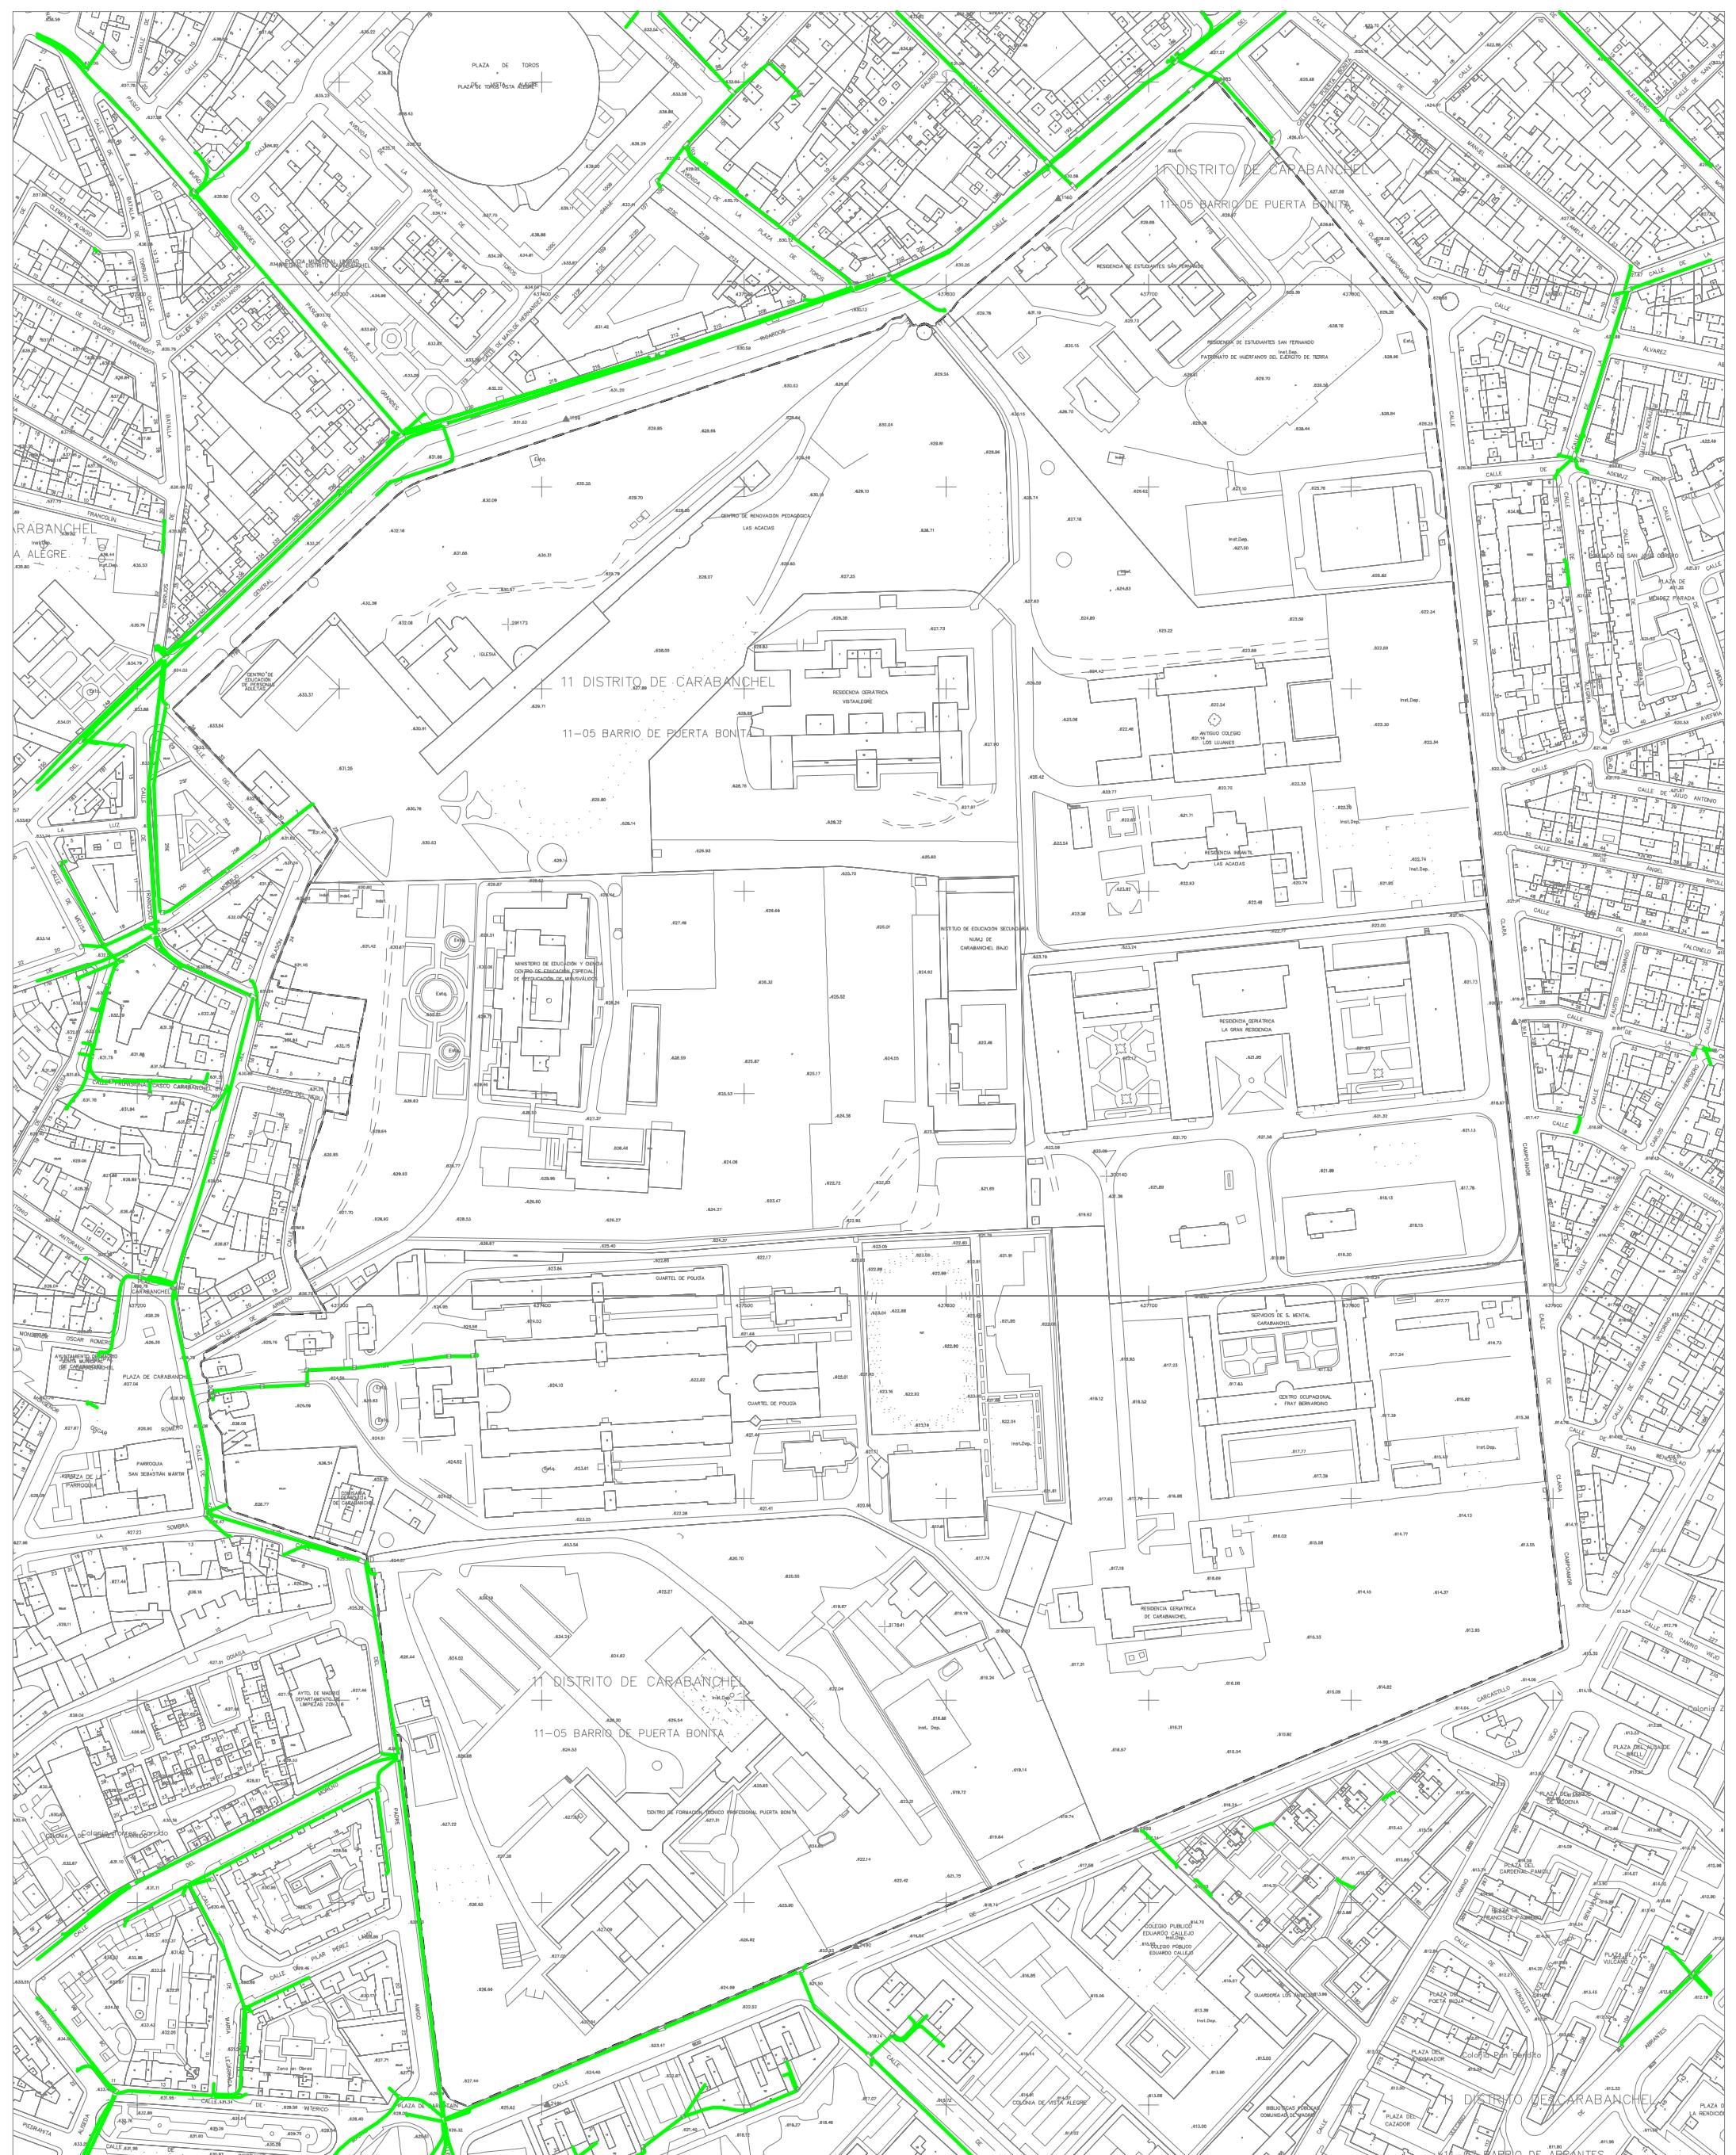
INFRAESTRUCTURA DE
TELECOMUNICACIÓN.
REDES EXISTENTES.

Sólo Telefónica dispone de tendidos en el interior del ámbito, mientras que ONO sólo las posee en las cercanías del mismo, junto al perímetro de la finca.

Los trazados reflejados en el plano 7, sólo responden a las canalizaciones subterráneas, aunque como se ha citado anteriormente también existen tendidos exteriores grapados a las fachadas e interiores sobre postes de teléfonos. Los materiales de las canalizaciones son diversos (PVC, TPC y CC), así como el número de conductos que poseen.

Excepto los tendidos aéreos el servicio está adecuado a la normativa actual, no precisando ninguna acción sobre el mismo. Su soterramiento deberá hacerse acorde a la nueva distribución del viario público que se determine posteriormente.

El servicio cumple adecuadamente las demandas solicitadas y sólo la eliminación de los tendidos aéreos requiere una actuación sobre el mismo.
